BAUGEBIET „HOFWEG“
WERTHEIM - HOFGARTEN
KLÄRUNG DER ALTLASTENSITUATION
STEINBRUCH WE 189

Tauberbischofsheim, 11.12.2007

Walter + Partner GbR
Beratende Ingenieure VBI

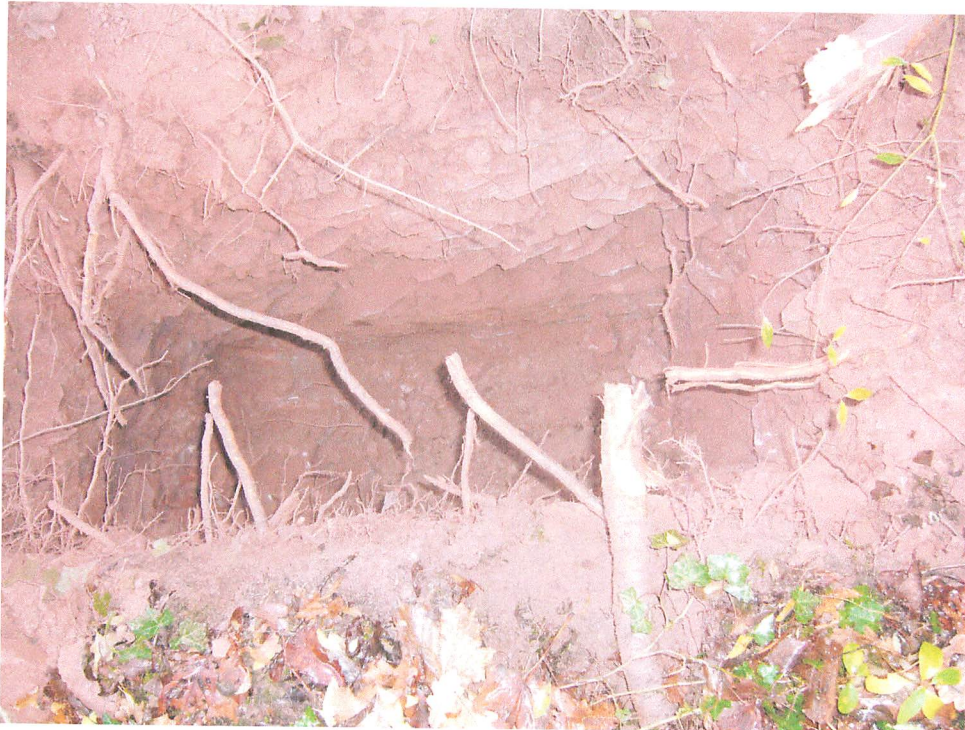
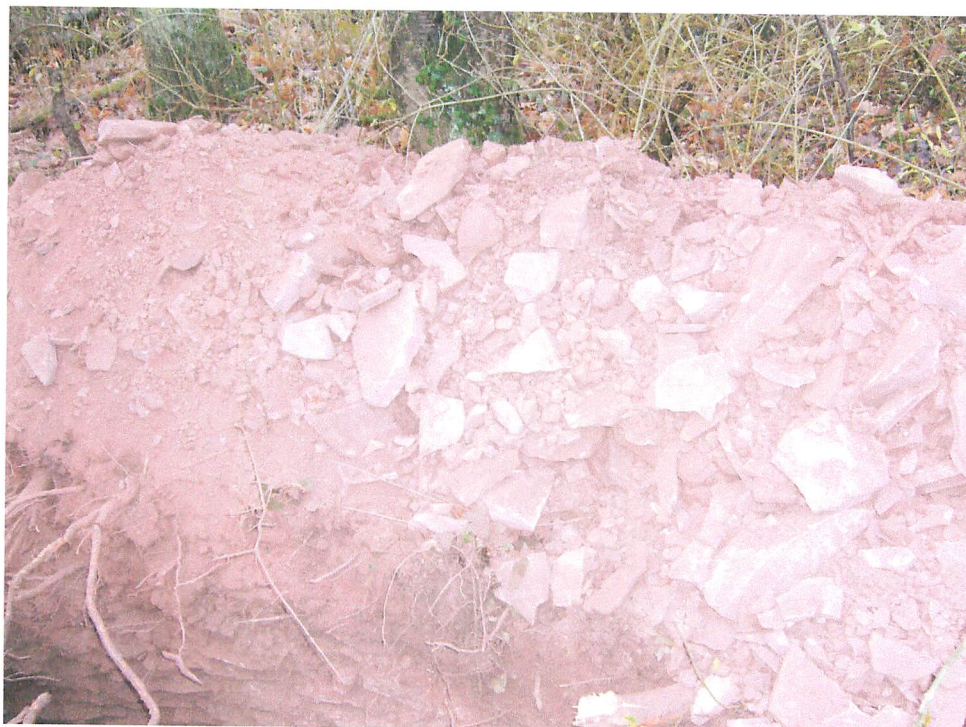
Innerhalb des Steinbruchgebietes sind 10 Rammkernsondierungen und 19 Schürfe bis zum Aufsetzen der Sonde bzw. bis ca. 2,0 m unter Gelände ausgeführt worden. Es wurde Hanglehm und Hangschutt des Buntsandsteins angetroffen, der zum Teil auch durch den ehemaligen Steinbruchbetrieb umgelagert wurde. Besonders bei den Schürfen 6, 7 und 8 befindet sich Abraum.

Schurf 7 – Abraummaterial

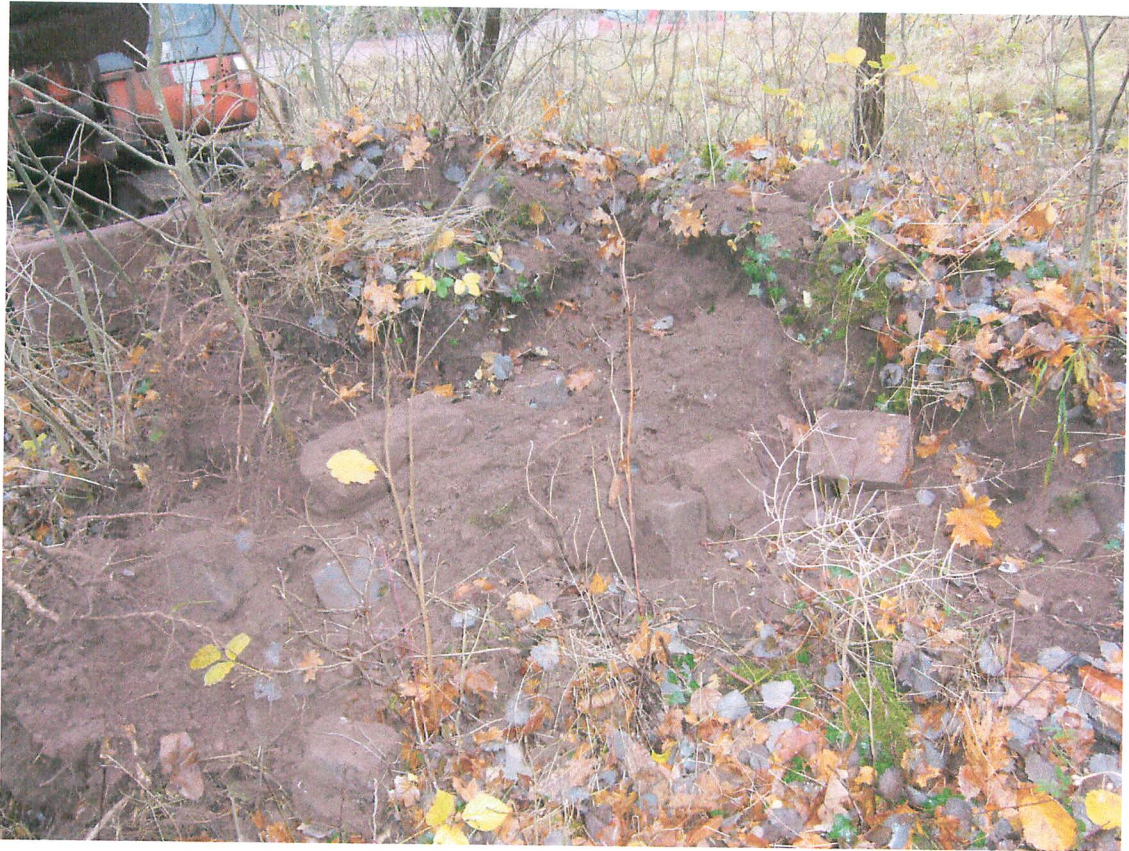
Bei Schurf 1 sind Pflastersteine abgekippt worden. Es handelt sich um ein bis zwei LKW-Ladungen. Ein erhöhter Schadstoffgehalt kann hier weitgehend ausgeschlossen werden. Siehe auch Photo Anlage 5.

Pflastersteine bei Schurf 1

Bei einer Entfernung des Bauschutts sollte auch das Betonfundament und die Pflastersteine bei Schurf 1 mit aufgenommen werden, falls hierfür keine weitere Verwendung vorhanden ist..

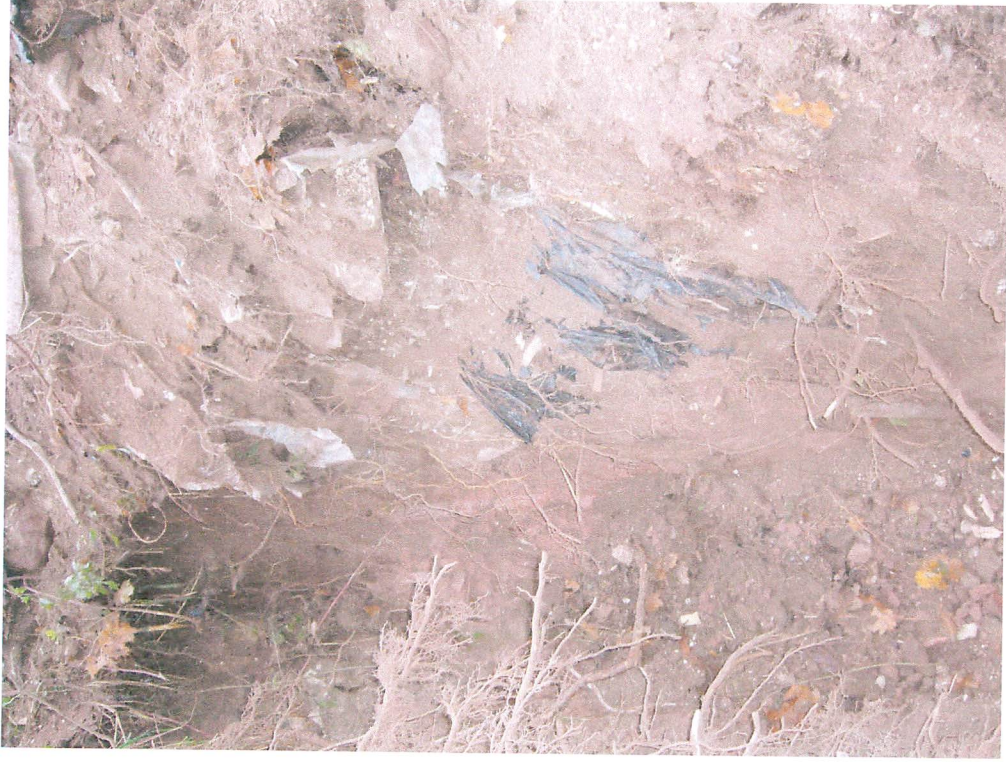
Im Bereich der Schürfe 15 und 16 sind Ablagerungen vorgefunden worden, welche von oben in den Steinbruch verkippt wurden. Es handelt sich um eine Böschungsanfüllung, welche eine Mächtigkeit von ca. 1,0 m bei einer Fläche von ca. 150 m² aufweisen dürfte. Die Anfüllung setzt sich zusammen aus mineralischem Bauschutt mit Beimengungen aus Kunststofffolien und vereinzelt auch teerhaltigen Komponenten. In der Anlage 5 befinden sich Photos des Bauschutts. Eine Mischprobe wurde entnommen und dem Labor zugeführt.

Bauschuttalagerungen

Der bei Schurf 15 und 16 angetroffene Bauschutt kann nach Rücksprache mit dem AWMT (Abfallwirtschaftsbetrieb Main-Tauber-Kreis) auf die Kreismülldeponie nach Dörlesberg verbracht werden. Vorausgesetzt wird das die nachfolgend aufgelisteten Parameter die Grenzwerte der Deponieverordnung unterschreiten.

Für das Aufnehmen des Bauschuttmaterials und den Transport zur Deponie Dörlesberg müssen, nach den uns zur Verfügung stehenden Unterlagen, Kosten von 20,00 €/m³ – 30,00 €/m³ angesetzt werden. Hinzu kommen die Deponiegebühren von € 20,00 pro Tonne. Aufgrund des Steinanteils des Bauschutts müssen für einen Kubikmeter 2 Tonnen angesetzt werden. Die Mehrkosten belaufen sich auf ca. € 10.000,00. Es wird vorausgesetzt, dass die Arbeiten während der Erschließung ausgeführt werden, also Kosten für Baustelleneinrichtung, Zufahrtsmöglichkeiten, geeignete Maschinen zum Aufnehmen des Bauschutts vorhanden sind.

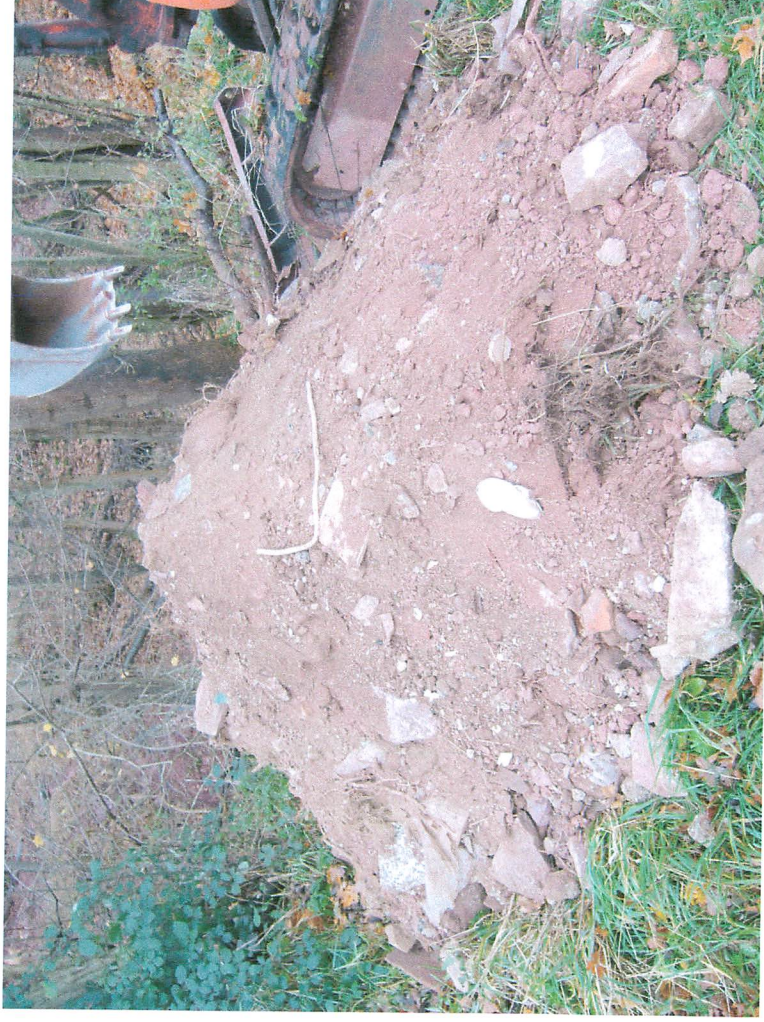
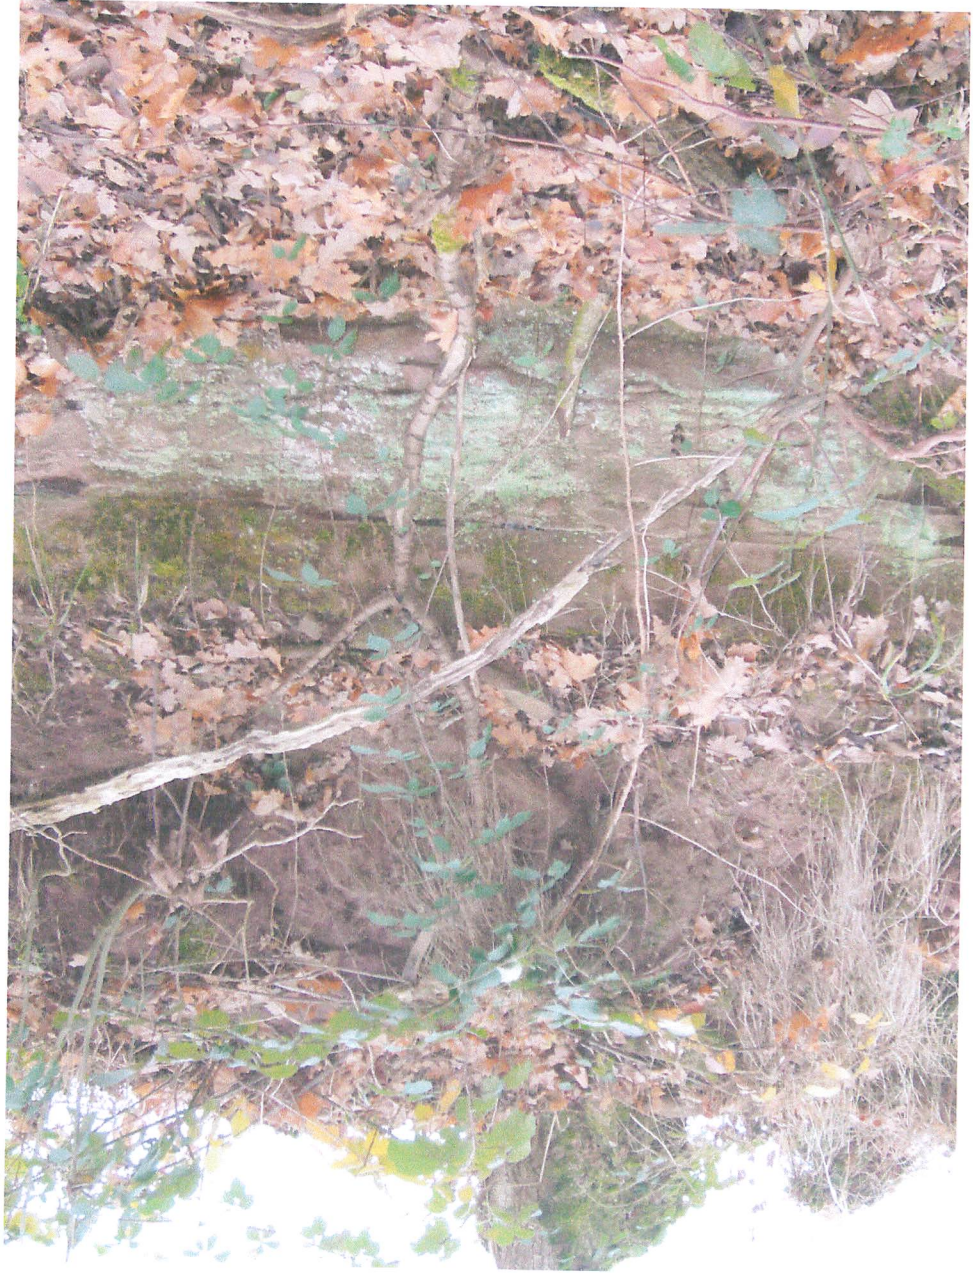
Anstehende Sandsteinbänke zwischen Schurf 18 und Schurf 19
