BAUGEBIET „HOFWEG“
WERTHEIM - HOFGARTEN
KLÄRUNG DER ALTLASTENSITUATION
STEINBRUCH WE 189

Tauberbischofsheim, 11.12.2007

Walter + Partner GbR
Beratende Ingenieure VBI

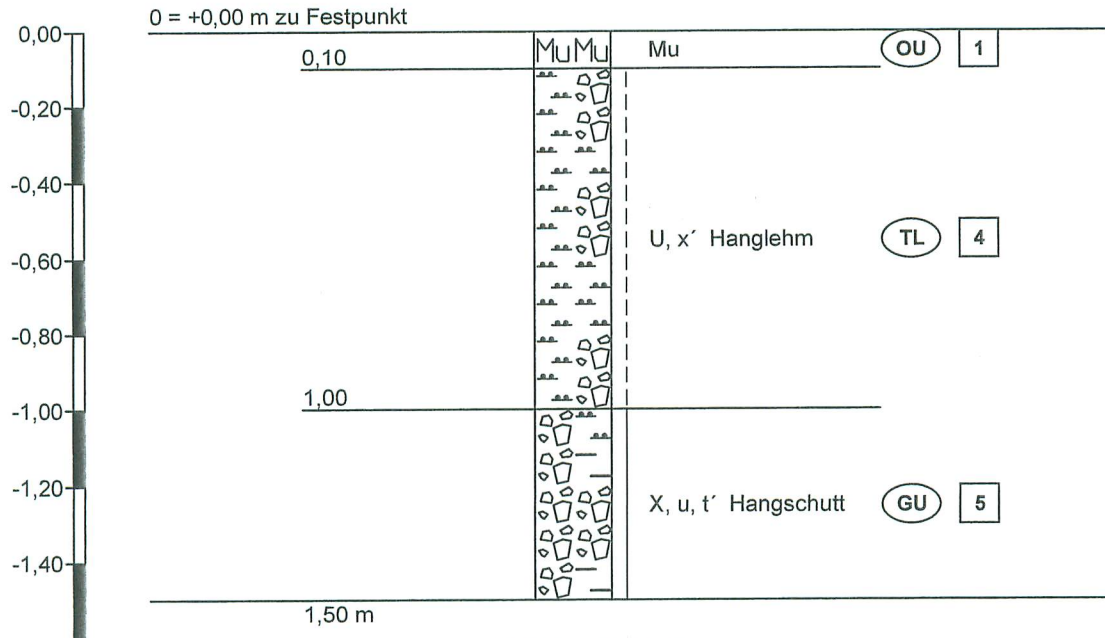
RKS 1

b)								
	c)	d) kleiner Eindringwidersta	e) rotbraun						
	f)	g) Mutterboden	h) OU						i) +
1,00	a) U, x`								
	b)								
	c) steif	d) kleiner Eindringwidersta	e) rotbraun

f) Hanglehm	g) Quartär	h) TL						i) +
1,50	a) X, u, t`								
	b)								
	c)	d) großer Eindringwidersta	e) rot, weiß						
	f) Hangschutt	g) Quartär	h) GU						i) 0

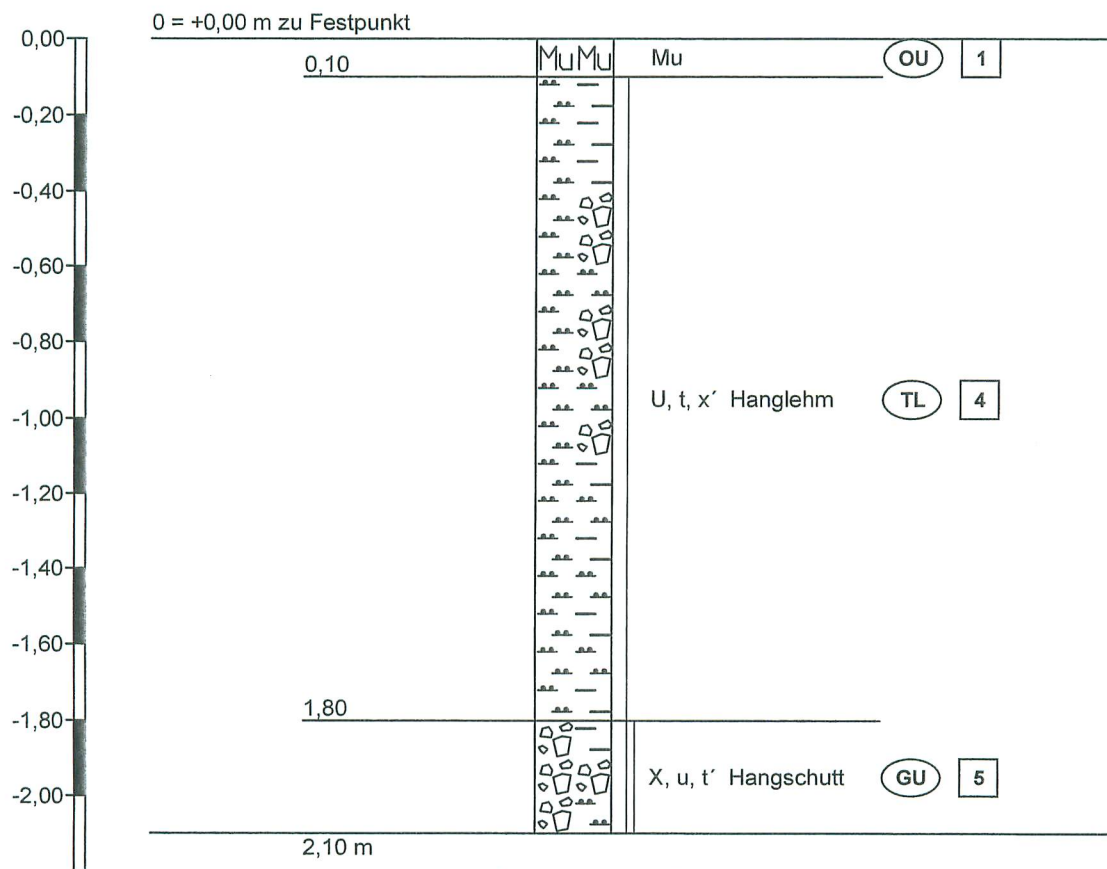
RKS 5

f) Hanglehm	g) Quartär	h) TL					
2,10	a) X, u, t'							
	b)							
	c) fest	d) großer Eindringwidersta	e) rot					
	f) Hangschutt	g) Quartär	h) GU					
	a)

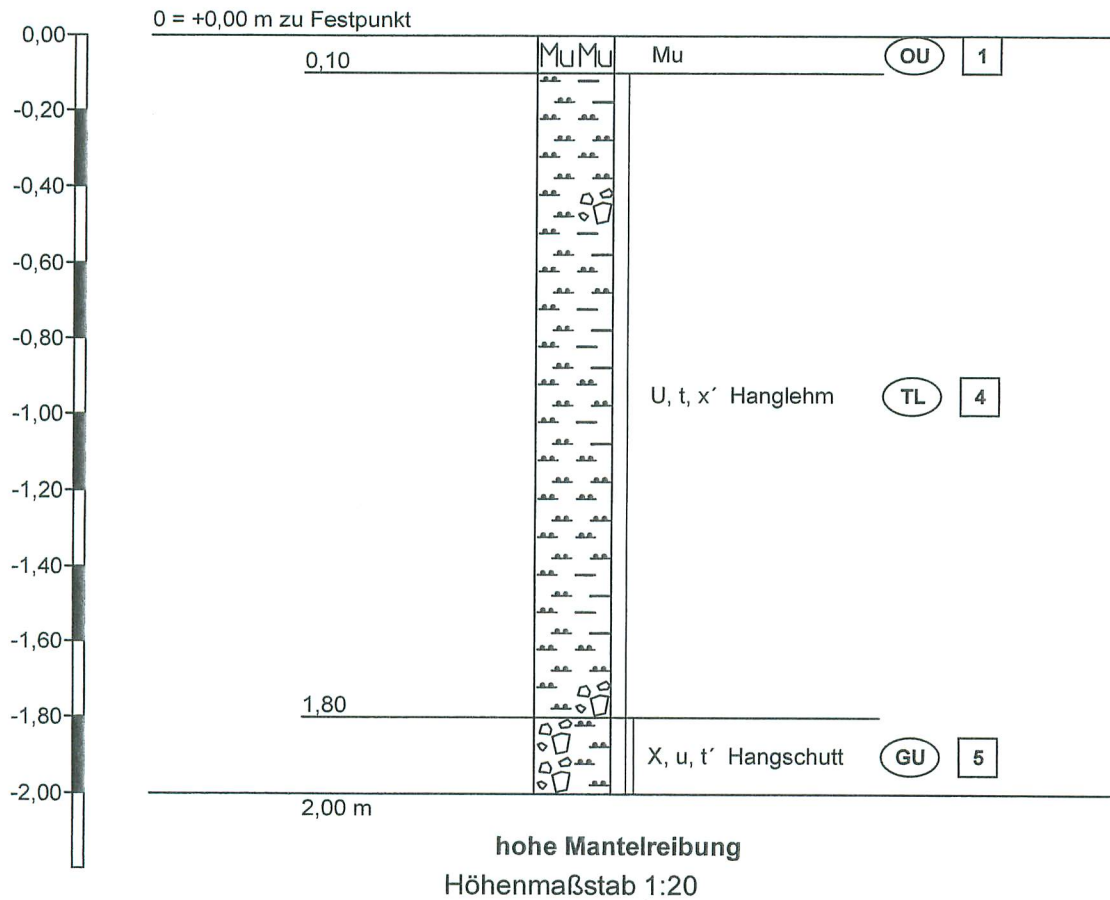
RKS 6

f) Hanglehm	g) Quartär	h) TL	i) +				
2,00	a) X, u, t'							
	b)							
	c) fest	d) großer Eindringwidersta	e) rot					
	f) Hangschutt	g) Quartär	h) GU	i) 0

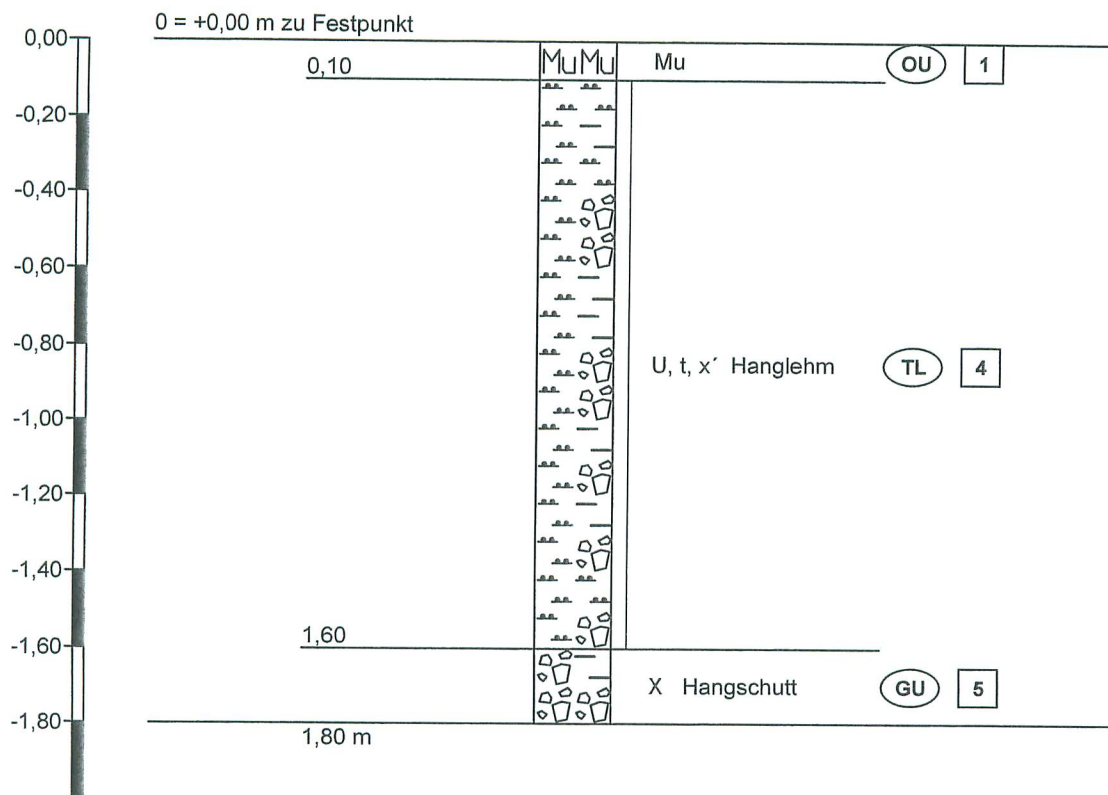
Zwischen RKS 9 und RKS 10 oberhalb des Steinbruchs an der Böschungsoberkante befindet sich ein Betonfundament.

f) Hanglehm	g) Quartär	h) TL	i) +				
1,80	a) X,							
	b)							
	c) fest	d) großer Eindringwidersta	e) rot					
	f) Hangschutt	g) Quartär	h) GU	i) 0
